Relatório de vistoria e manutenção técnica às Estações Meteorológicas Automáticas de Oiapoque, Serra do Navio, Pacuí e Macapá e Instalação da Estação Hidrológica Automática em Santana no Rio Matapi.

Macapá-AP, 28 de julho de 2008

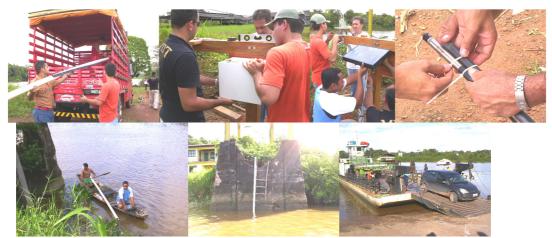
Desembarque dos equipamentos; instalação da PCD; instalação do sensor de nível; tubo sendo levado ao local; local de instalação do sensor; retorno da equipe.
