#### 4 – RESULTADOS E DISCUSSÕES PRELIMINARES

#### 4.1 – PROPRIEDADES DA DRENAGEM DA MICROBACIA

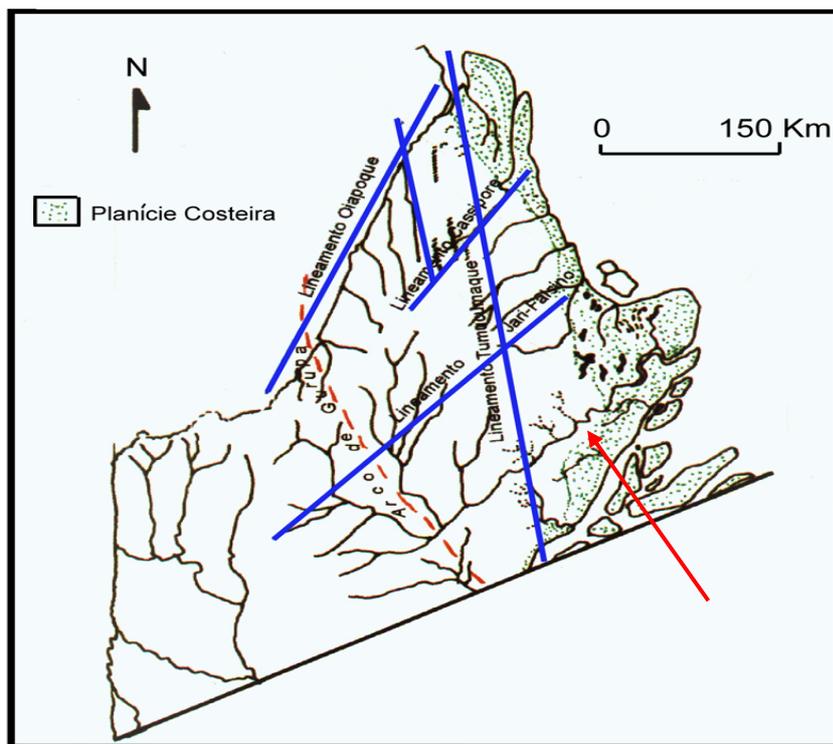
**Figura 14:** Orientações estruturais do Estado do Amapá. Nesta figura pode-se observar o Lineamento Jari-Falsino, o qual a microbacia em estudo sofre influência com relação à rede de drenagem. A seta vermelha indica o rio Gurijuba.

A microbacia está orientada a partir do lineamento Oiapoque e Jari-Falsino (Silveira, 1998). Mas, ao analisar a carta de geologia do Projeto Zoneamento Ecológico-Econômico do Setor Costeiro Estuarino, verificou-se que a rede de drenagem possui três direções: NE-SW, NNE-WSW e NNE/SSW. (Figura 14).

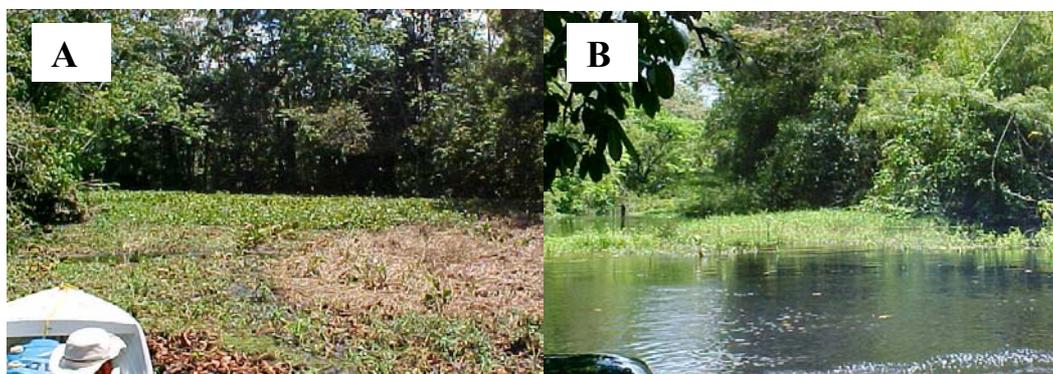
**Figura 15:** a) Obstrução do canal do rio Gurijuba por plantas aquáticas, em período de alta pluviosidade. b) Varadouro que permite a passagem para o rio Píririm, localizado próximo ao aterro do Aristarco.

Durante a estação de maior pluviosidade, a descarga dos rios aumenta, recebendo também a água que corre dos campos e traz no seu fluxo grandes quantidades de plantas aquáticas, que vão se acumular em áreas mais baixas dos canais da microbacia. O transporte é tanto que obstrui totalmente o canal de ligação entre os rios Gurijuba e Píririm, tornando impraticável a passagem pelo rio Píririm (Figura 15). Em abril de 2003, em viagem referente à coleta de dados da tese da doutoranda Valdenira Santos, foi necessário um esforço de 5 horas para que, através de remos e voadeira com um motor de 40HP, pudesse ser vencido um trajeto de 4Km de canal obstruído por mururés e outras espécies de macrófitas, misturadas a outros restos vegetais (troncos de árvores, galhos e folhas), (informação verbal e caderneta de campo de Silveira). No mês de maio de 2004, evento semelhante ocorreu, porém, não foi possível ultrapassar a massa de macrófitas ali depositadas.

Com a diminuição da chegada de materiais, ocorre a morte por desidratação das partes superiores das plantas acumuladas e o rio, através das marés, consegue retomar seu curso, porém, com a necessária intervenção dos fazendeiros para a limpeza dos canais obstruídos.

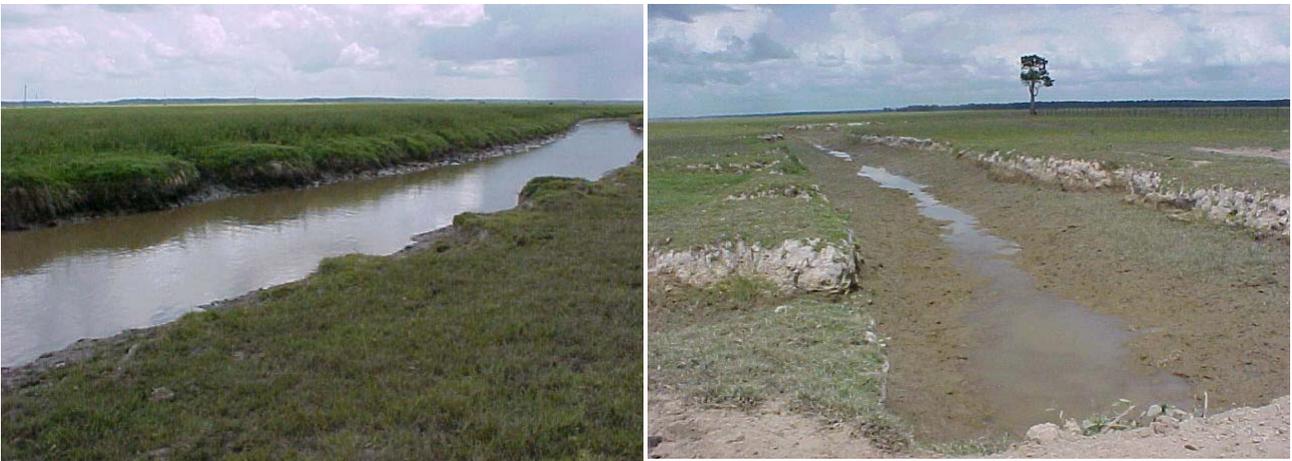
**Figura 16:** Valas abertas por búfalos na fazenda do Aristarco. Percebe-se que essas valas são significativamente extensas e acumulam água, assim estas podem ser confundidas com drenagens ao analisarmos produtos de sensores remotos.

O problema se configura no fato de que, apesar dos indícios de controle estrutural, a região é plana e a microbacia alvo de atividade pecuária (bubalinocultura). Desta, resulta a abertura de valas que, segundo os pecuaristas, permitem a entrada da água nos campos por mais tempo, facilitando a atividade (Figura 16). Essas valas acumulam água e são facilmente confundidas com drenagens naturais, em função de sua extensão e também podem ser confundidas com controle estrutural, pois muitas vezes são bastante retilíneas. Algumas destas valas, por estarem cheias de água, aparecem nos sensores remotos como um afluente do rio principal ou como segmentos retilíneos, e, caso não sejam identificados os canais naturais daqueles artificiais não é possível fazer uma caracterização adequada da microbacia.

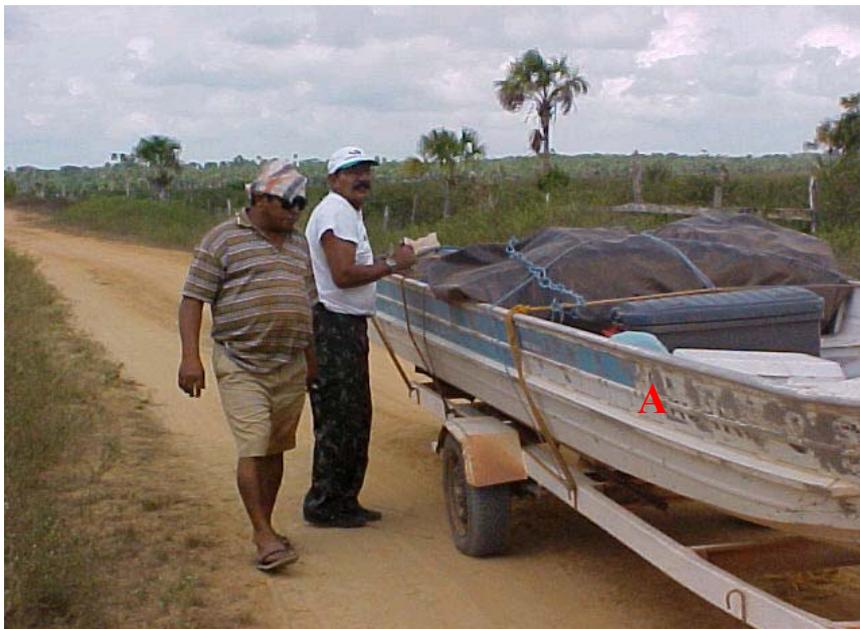
**Figura 17:** Estrada de 10 Km construída em área de campo inundável, localizado na fazenda do Aristarco. Esta estrada é o meio de acesso por terra ao rio Gurijuba. A figura refere-se a viagem à campo realizada em novembro/2003. A) meio de locomoção utilizado para trabalho de campo no arquipélago do Bailique

Há cerca de uma década o Estado do Amapá se defronta com discussões relacionadas ao impacto da atividade bubalina nas áreas de campos. Outras intervenções, como a construção de estradas, como a de 10 Km em aterro (Aterro do Aristarco) (Figura 17), para que os caminhões possam fazer o carregamento dos animais também parece ter influência nas mudanças ocorridas.

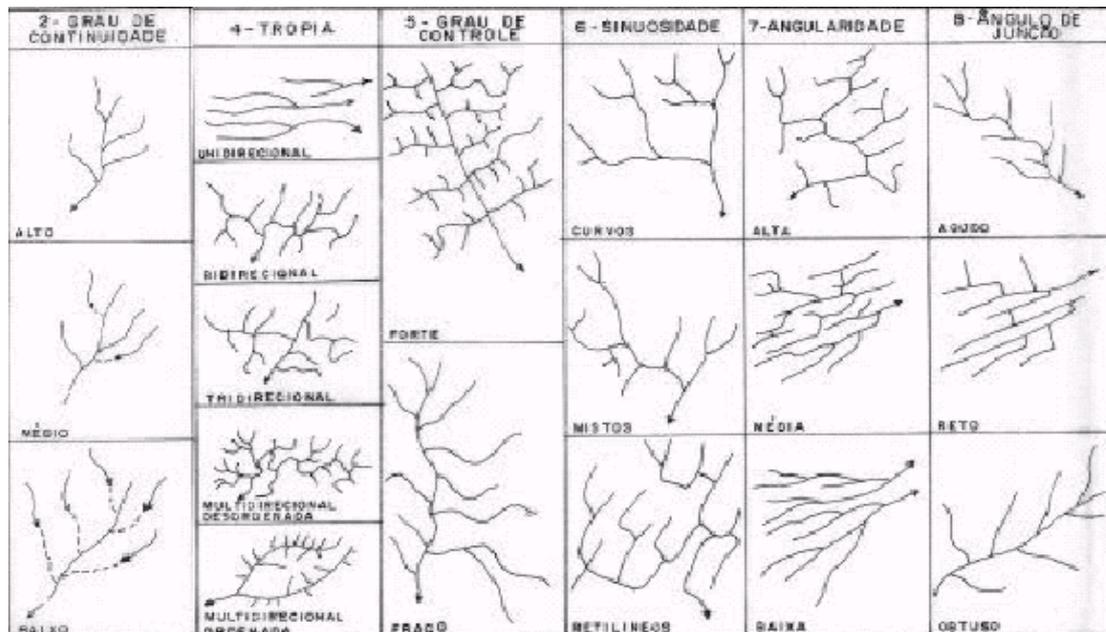
**Figura 18:** Propriedades de drenagem identificadas na microbacia dos rios Gurijuba e Piririm e suas divisões.

Na microbacia dos rios Gurijuba e Píririm foram verificadas as seguintes propriedades: *Grau de Continuidade, Tropa, Grau de Controle, Sinuosidade, Angularidade e Ângulo de Junção* (Figura 18). Tais propriedades foram propostas por Lueder (1959) e Horton (1945) descritos em Lima (2002). Cada propriedade fornece informações referentes ao comportamento da rede de drenagem em relação a litologia no qual ela está inserida. Vale ressaltar que fatores que modificam a litologia, como a antropização, o clima, e o controle estrutural, conseqüentemente irão modificar também o comportamento da rede de drenagem.

O Grau de Continuidade é uma propriedade que fornece informações referentes à permeabilidade, porosidade e grau de dissolução das rochas, pois dependem da maior ou menor continuidade seu traçado. Esta propriedade está dividida em alto, médio e baixo grau de continuidade do traçado da rede de drenagem. Dependendo de como está configurado o traçado, a drenagem apresentará uma tipologia de solo.

As propriedades que fornecem informações referentes a orientação estrutural que controla a drenagem são a Tropa e o Grau de Controle. Esta propriedade está dividida em unidirecional, bidirecional, multidirecional desordenada e multidirecional ordenada (Lima, 2002).

A sinuosidade é outra propriedade que está subdividida em curvas abertas, fechadas ou intermediárias. Através destas curvas esta propriedade fornece informações sobre o grau de controle estrutural ou litologia que a drenagem pode estar sofrendo (Lima, 2002). Vale ressaltar que estas curvas não devem ser confundidas com meandros.

As propriedades que se referem a angularidade e ao ângulo de junção também demonstram informações no que concerne a controle estrutural. Para extrair tal informação deve ser observado o ângulo que os ramos secundários fazem com a drenagem principal. Estas propriedades estão divididas respectivamente em alta, média e baixa; e agudo, reto e obtuso (Lima, 2002).

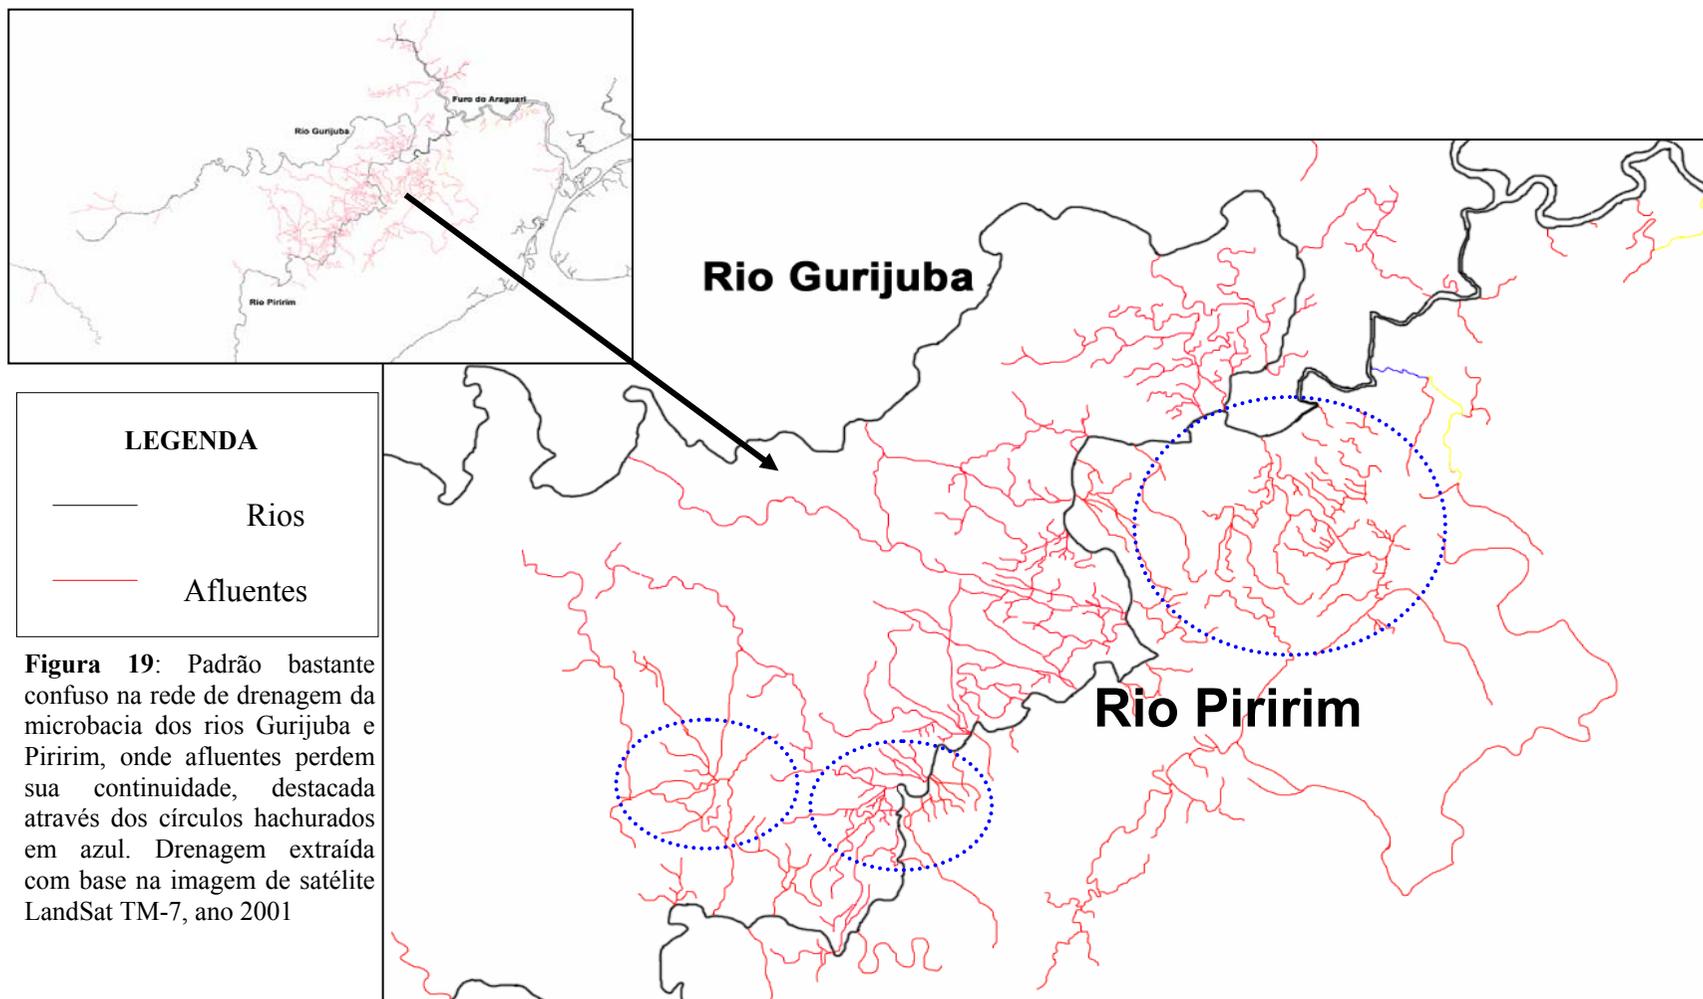
**Figura 19:** Padrão bastante confuso na rede de drenagem da microbacia dos rios Gurijuba e Piririm, onde afluentes perdem sua continuidade, destacada através dos círculos hachurados em azul. Drenagem extraída com base na imagem de satélite LandSat TM-7, ano 2001

Ao analisar a bacia em estudo conclui-se que a maioria da sua drenagem pertence ao padrão dendrítico, o que é coerente com a tipologia sedimentar apresentada. Entretanto, na confluência do rio Gurijuba com o rio Piririm há uma “anomalia” na drenagem. Neste ponto além do padrão dendrítico, identificou-se também a presença do padrão de drenagem retangular e um arranjo de drenagens semelhantes a um padrão centrípeto, indicando uma área de maior rebaixamento, como uma bacia (Figura 19 e 19a).

Comparando as imagens de 1997 e 2001 percebeu-se que a quantidade de afluentes na imagem de 2001 aumentou, principalmente nos pontos confusos da rede de drenagem. Este fato pode estar associado a prática econômica exercida na área (bubalinocultura), pois os búfalos abrem valas, estas acumulam água, sendo confundidas na imagem de satélite como afluente do rio principal. O número de vias de acesso aos dois rios também aumentaram em 4 anos, podendo ser visualizadas na carta temática que contém vetores de drenagem e de vias, ano 1997 e 2001. A abertura destas vias pode estar influenciando o comportamento da rede de drenagem, uma vez que algumas delas, como a da Figura 17, foram construídas através de aterros em campos inundáveis. Percebe-se também que nos pontos confusos da rede de drenagem, há uma intensa modificação do espaço.

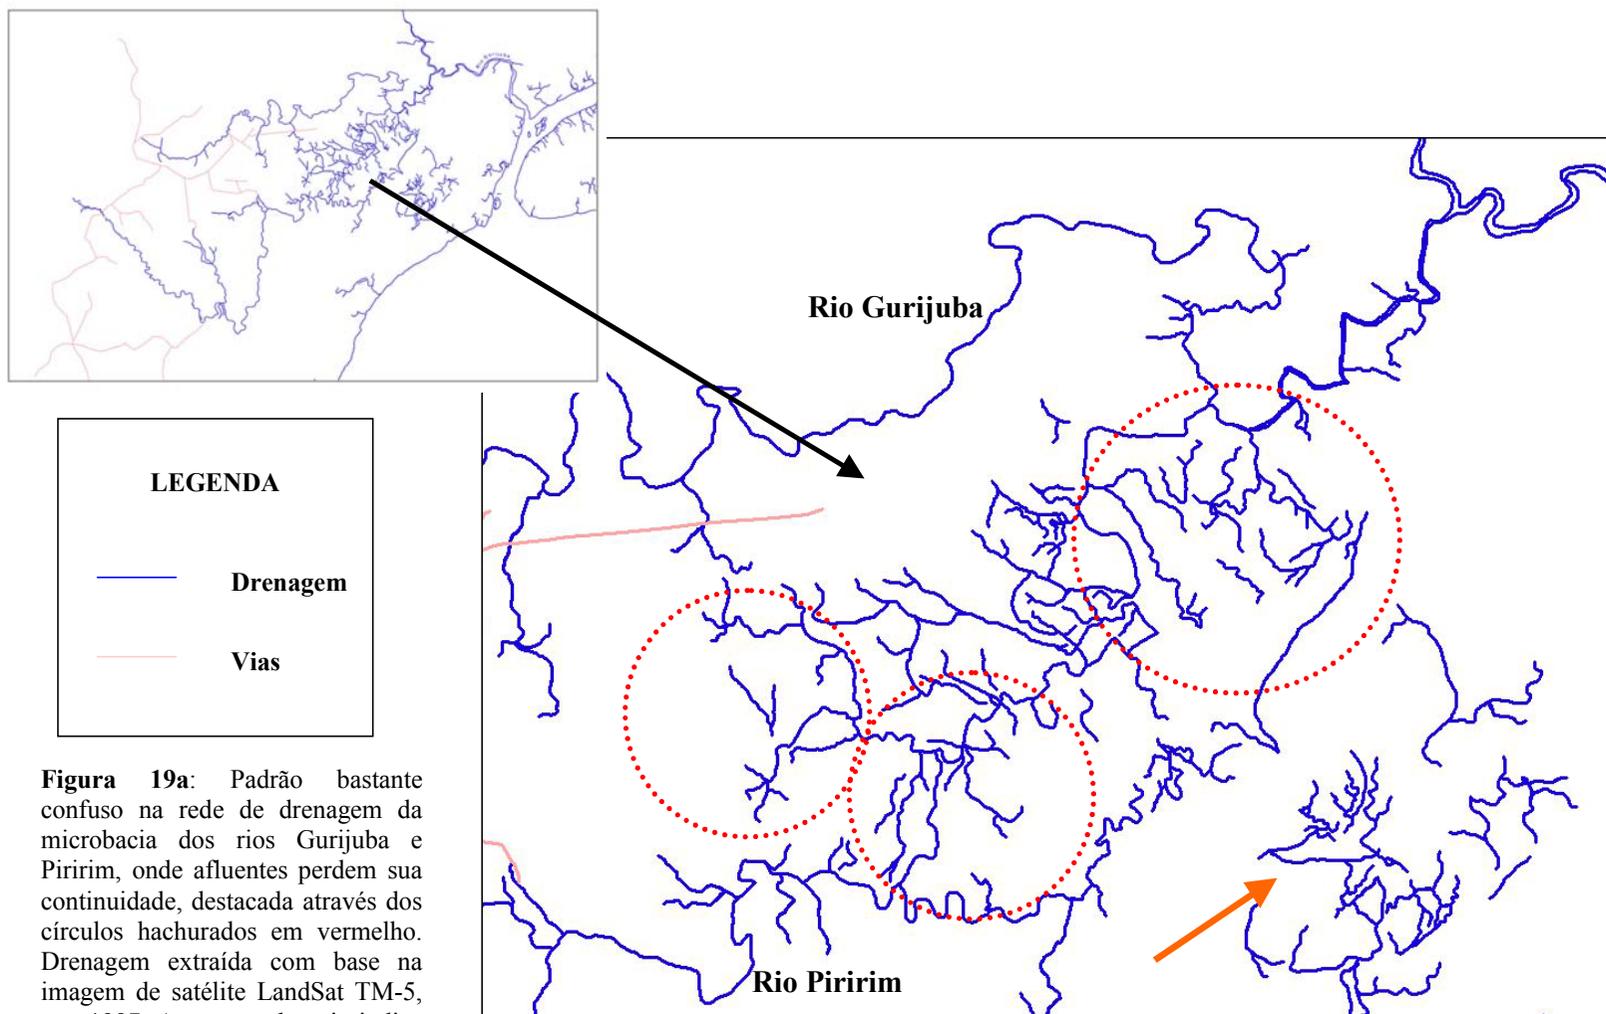
**Figura 19a:** Padrão bastante confuso na rede de drenagem da microbacia dos rios Gurijuba e Piririm, onde afluentes perdem sua continuidade, destacada através dos círculos hachurados em vermelho. Drenagem extraída com base na imagem de satélite LandSat TM-5, ano 1997. A seta em laranja indica paleocanais existentes na área.

Na imagem LandSat ano 1997, há um número considerável de estradas e a drenagem já apresentava pontos confusos. O afluente que na imagem de 2001 liga o rio Gurijuba ao rio Araguari (Furo do Araguari), na imagem de 1997 este fato não ocorre, pois existe inúmeros lagos neste local.

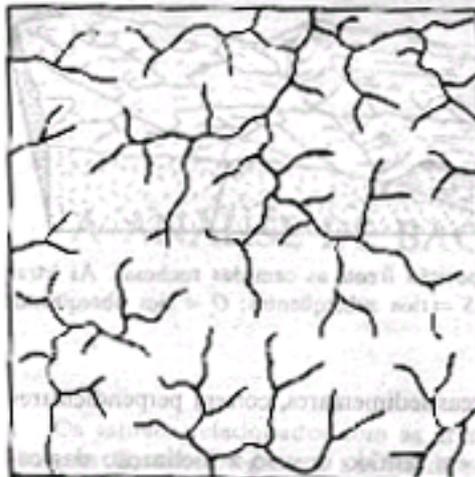
**Figura 20:** Padrão de drenagem dendritico.  
Fonte: Christofolletti (1980)

O padrão de drenagem dendritico (Figura 20) assemelha-se a uma árvore. Da mesma maneira como nas árvores, os ramos formados pelas correntes tributárias distribuem-se em todas as direções sobre a superfície do terreno, e se unem formando ângulos agudos de graduações variadas, mas sem chegar nunca ao ângulo reto (Christofolletti, 1980). Tal característica pode ser observada ao analisar as imagens de satélite LandSat referente aos anos de 1997 e 2001. Verifica-se que a rede de drenagem espalha-se pela planície, principalmente no rio Píririm.

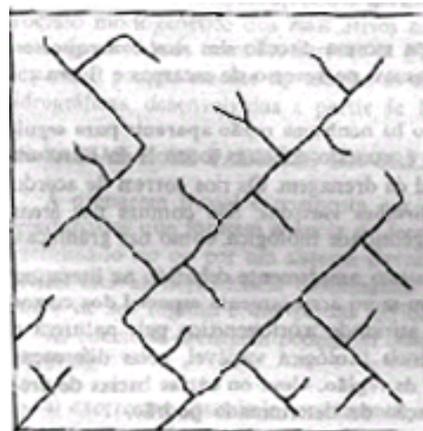
**Figura 20a:** Padrão de drenagem retangular.  
Fonte: Christofolletti (1980)

O padrão de drenagem retangular (Figura 20a) é uma modificação da drenagem em treliça, caracterizado pelo aspecto ortogonal devido as correntes fluviais, tanto nas principais como nas tributarias. Essa configuração é consequência da influencia exercida por falhas ou pelo sistema de juntas ou de diáclases (Christofolletti, 1980). Tal padrão foi detectado na rede de drenagem, principalmente no rio Píririm. Cogita-se que as mudanças bruscas que ocorrem neste ponto podem estar ligados à atividade econômica praticada na região (bubalinocultura) ou ao controle estrutural regional.
