TEMÁTICA: PROCESSOS FLÚVIO-MARINHOS

Limão do Curuá

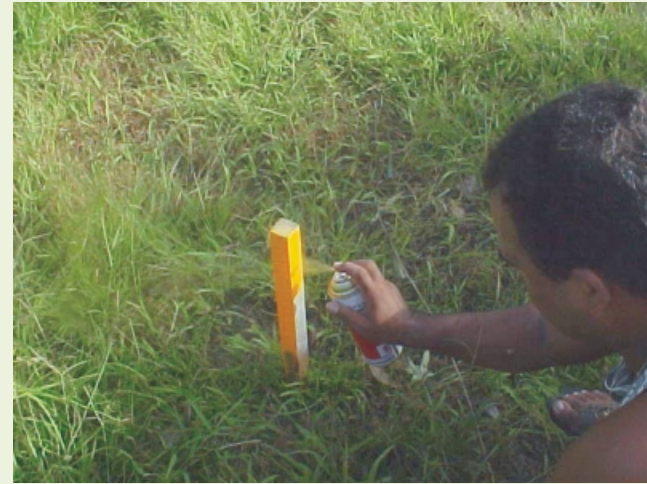
IDENTIFICAÇÃO DO MARCO

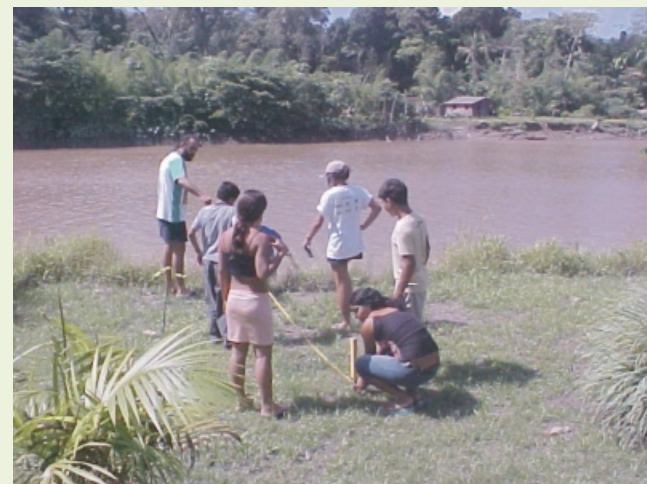
MEDIÇÃO DA EROSÃO

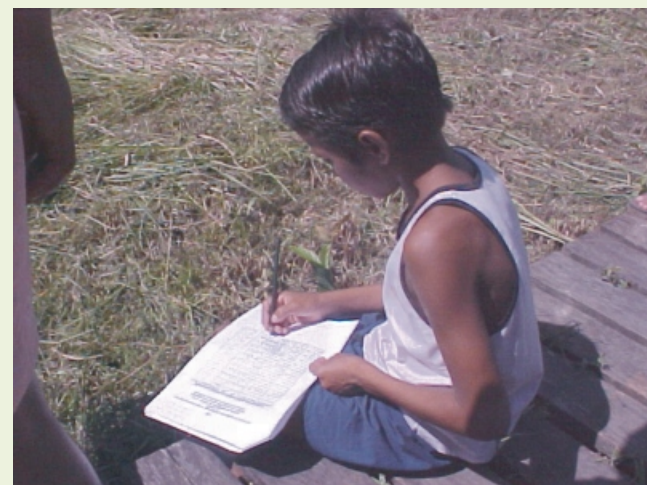
ANOTAÇÃO NA PLANILHA

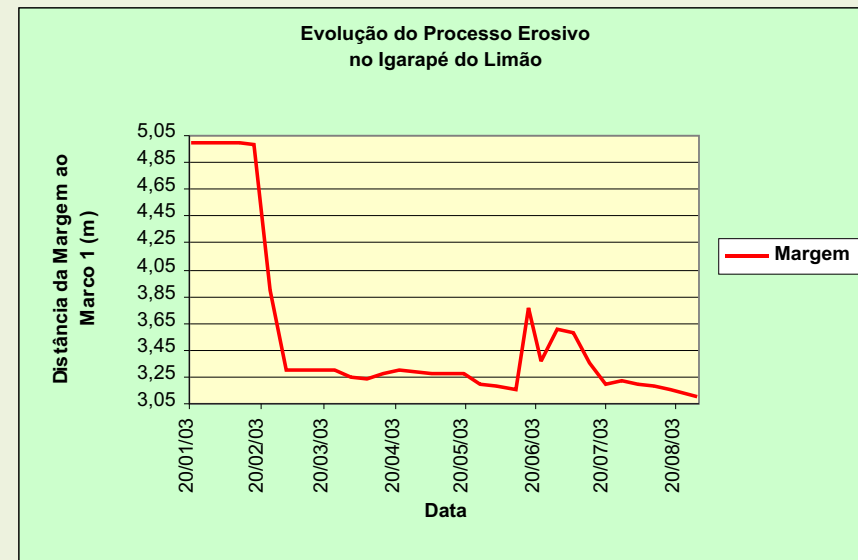
MEDIÇÕES REALIZADAS NO MARCO 1

Marco 1 - 1,90 m
 Marco 2 - 0,49 m
 Marco 3 - 0,35 m
 Marco 4 - 0,09 m

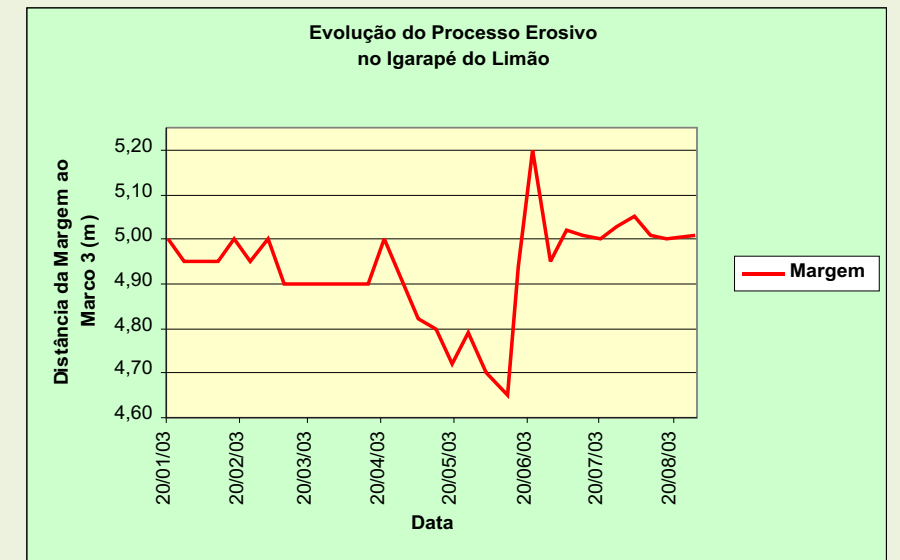
MEDIÇÕES REALIZADAS NO MARCO 3
